## Ein Provisorium wird besichtigt

Ein prüfender Blick in den „Infopalast“ (Foto 1) der K-Lösung erfolgte von uns am Samstag, dem 8. Mai. Aus Architektenkreisen hatten wir den Hinweis erhalten, dass es einige Kritikpunkte an der Bauausführung dieses Provisoriums gäbe.

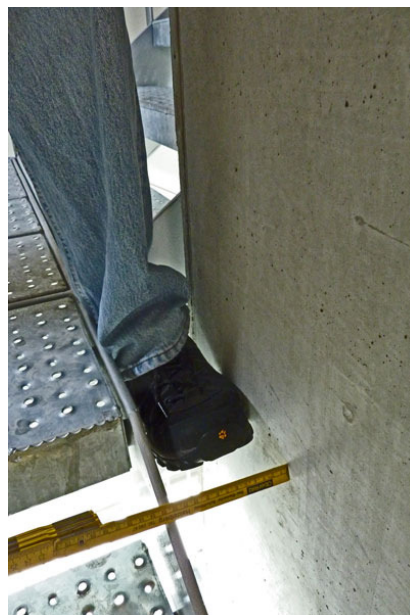
Wer diesen Abgang deshalb meidet und die innen liegende Treppe wählt, sieht auf den ersten Blick bis ins Erdgeschoss: Der Abstand zwischen Treppenstufen und Fahrstuhlwand beträgt gut Fußbreite – genauer gesagt 12 cm (s. Foto 6) – erlaubt seien aber laut Architekten nur 6 cm.
